Memo populieren Zijdwetering Noord

Projectlocatie Zijdwetering Noord, ter hoogte van de kruising met de Broeksdijk
Opdrachtgever Reinigingsbedrijf Midden Nederland
Contactpersoon [REDACTED]
Datum 6 oktober 2022
Opgesteld door [REDACTED]

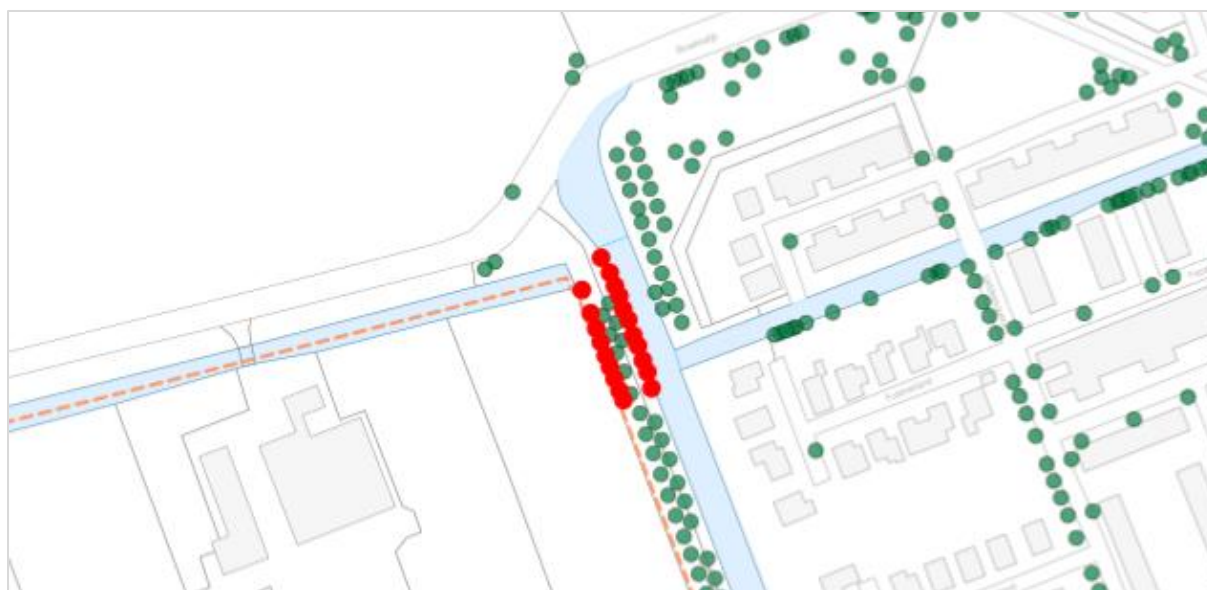
Het betreft onderstaande bomen, afkomstig uit Kaartserver, het beheersysteem van RMN. De boomnummers zijn als volgt:

48531	48538	48546	48554
48532	48539	48547	48556
48533	48543	48548	48557
48534	48544	48550	48558
48537	48545	48552	51768

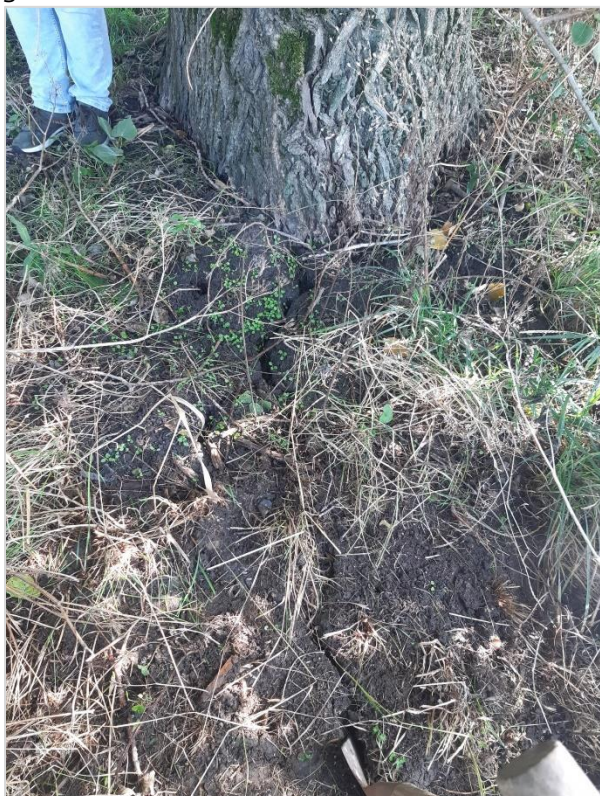
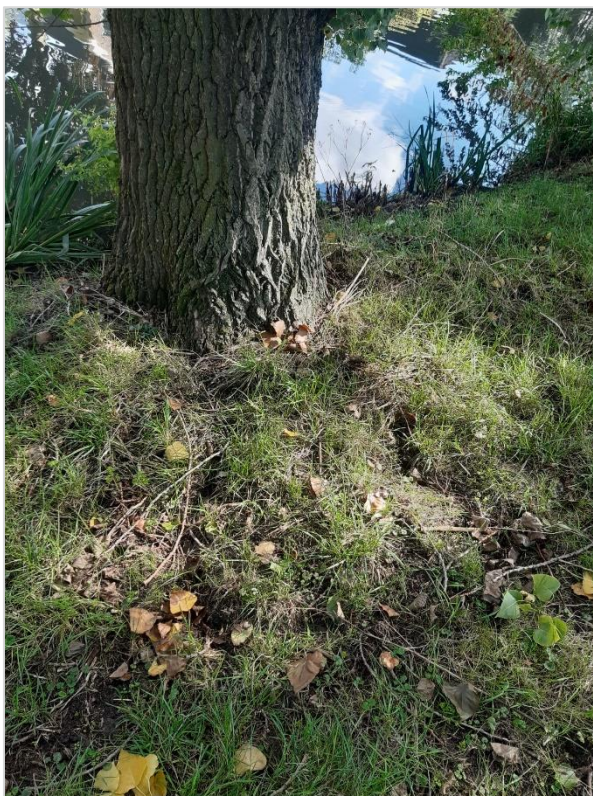
Het onderzoek bij de Italiaanse populieren was in beginsel visueel. Daarbij werd bij alle bomen aan de noordoostzijde grondscheuren aangetroffen. Deze liepen zowel radiaal (vanuit de boom naar buiten toe) als parallel aan de bomenrij.

De radiale grondscheuren liepen vanuit de bomen in de richting van het geasfalteerde fietspad. Enkele van deze scheuren zijn met een steekschop vrijgegraven. Daarnaast is met een prikpen de diepte van de scheuren gemeten. Deze waren ca. 40 cm. diep. De grondscheuren waren een duidelijk teken dat de boomwortels niet goed in de ondergrond verankerd zaten.

Daarnaast was er sprake van een verzakking van het maaiveld tussen de populieren en de essen, zie de oranje lijn op de afbeelding hiernaast. Ter hoogte van de essen week de verzakking verder af richting de waterkant. Dit duidde erop dat de essen goed stevig stonden, en dat de waterkant met de populieren leek los te komen van het fietspad. De populieren zouden elkaar daardoor in hun val kunnen meenemen.

Op basis van de bevindingen uit het veldonderzoek is geconcludeerd dat de bomen acuut gevaar opleverden in verband met instabiliteit. Het advies was daarom de bomen te verwijderen.

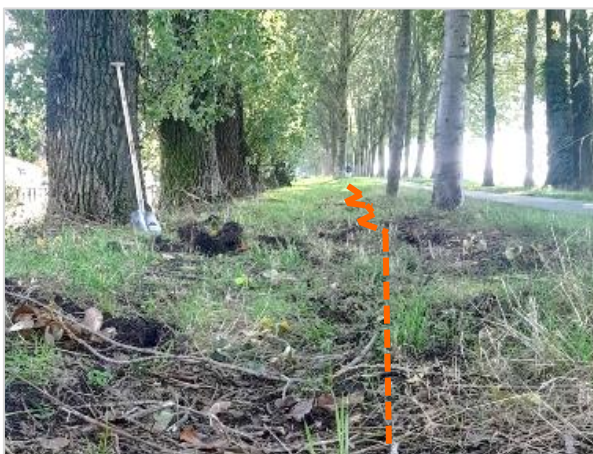
De locatie van de bomen en de richting waarop de bomen waren scheefgezakt, maakten het aannemelijk dat de bomen in noordoostelijke richting zouden vallen. Dit zou betekenen dat de meeste bomen (8 stuks) op het fietspad aan de overzijde van de watergang zouden vallen, en dat 2 bomen in een tuin of zelfs op een woning zouden kunnen vallen (Futeneiland 12).

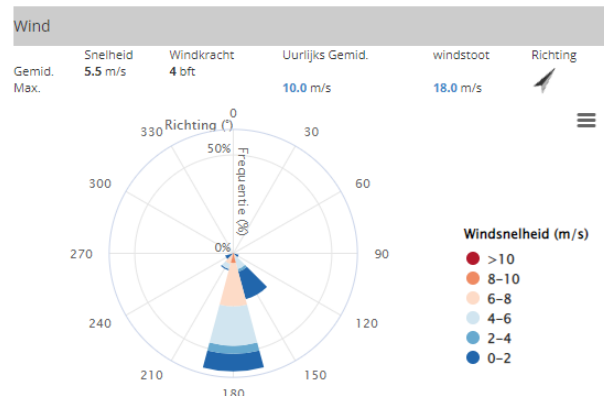
afb. 1: overzicht wind in weerstation Cabauw op 30 sept. en 1 okt. (bron: www.wetterzentrale.de)

De werkelijke windkracht was windkracht 6. De maximale uurgemiddelde windsnelheid was 10 m/s en een maximale windstoot van 18 m/s.
