## NOTITIE

Onderwerp QuickScan brandveiligheid Gerbrandytoren  
Project Risicomanagement zandmast IJsselstein  
Opdrachtgever Gemeente IJsselstein  
Projectcode 126725  
Status Definitief  
Datum 7 juni 2022  
Referentie 126725/22-008.339  
Auteur(s) ir. T.J. de Wilde

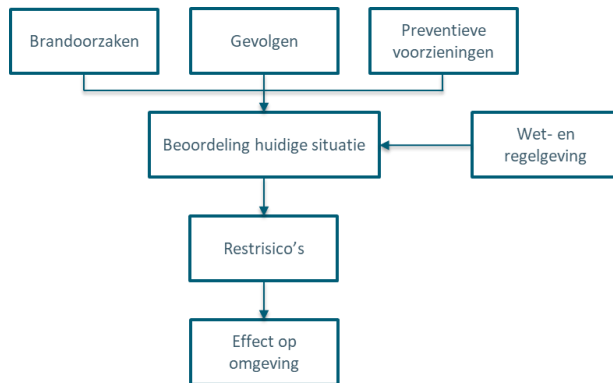
Afbeelding 2.1 Opzet risicobeschouwing

De risicobeschouwing wordt uitgevoerd conform de opzet die opgenomen is in afbeelding 2.1.

Per risico worden de brandoorzaken, gevolgen en de preventieve voorzieningen geïnventariseerd. Om dit vast te stellen wordt gebruik gemaakt van de aangeleverde literatuur en internetstudie.

De huidige situatie wordt vervolgens beoordeeld. Hier wordt rekening gehouden met referentiesituaties, uitgangspunten, wet- en regelgeving.

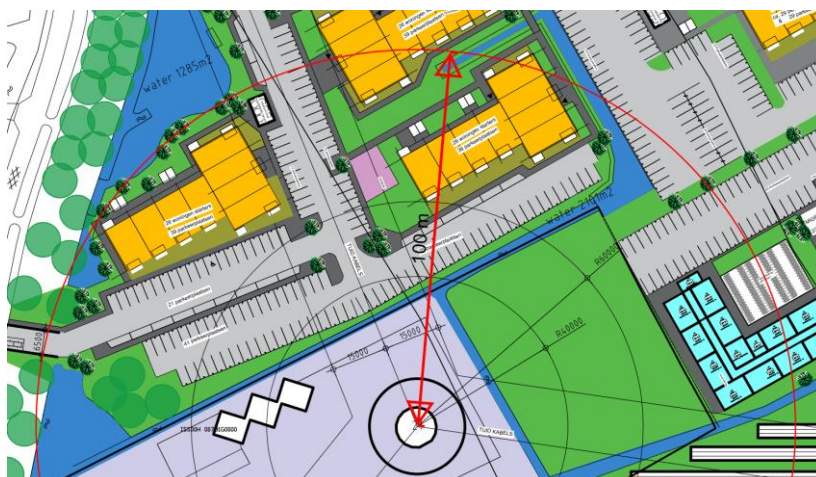
Afbeelding 3.1 Valschaduw

Indien er toch sprake is van een niet beheersbare brandsituatie dient de omgeving binnen de potentiële impactzone tijdig ontruimd te worden. Zoals eerder beschreven is de valschaduw van de toren 100 m. In afbeelding 3.1 is de valschaduw getekend op de kaart.

Schade rondom de toren kan ontstaan door afvallende delen en in het ergste geval het instorten van de toren door de constructieve schade die door brand optreedt. De valschaduw van de toren is nu 100 m

Daarbij zullen niet alle woningen van het plan geëvacueerd moeten worden bij een niet beheerbare brand, omdat ze niet direct in de valschaduw voorzien zijn. De gevaarstelling is dus vergelijkbaar met de TV-torens welke zijn beschreven in tabel 2.2.
